## Kulturminner for alle?

-universell utforming og kartlegging av fredete omgivelser  
2024

**Universell Utforming AS**

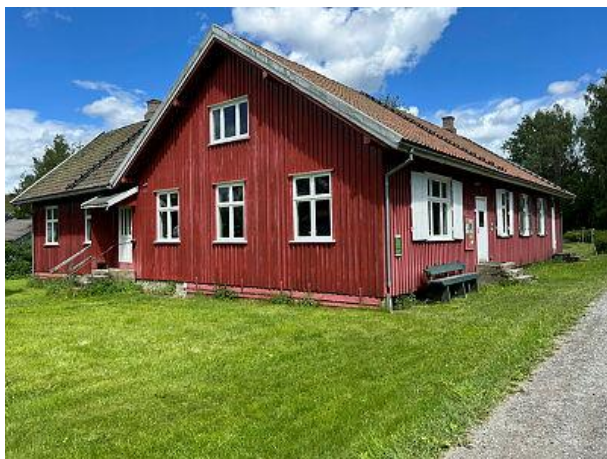
Bilde 3 Vinkelen (Foto: Akershus fylkeskommune)

- Bygget har tre innganger med trapper.
- Skal brukes som utstillingslokale med mulig kafe, toalett og utstillingsrom i den gamle arbeiderboligen.
- Arbeiderboligen som også ble brukt som spisesal.
- Etter nedlegging ble den brukt som barnehage, i denne sammenheng ble det gjennomført noen ombygginger.

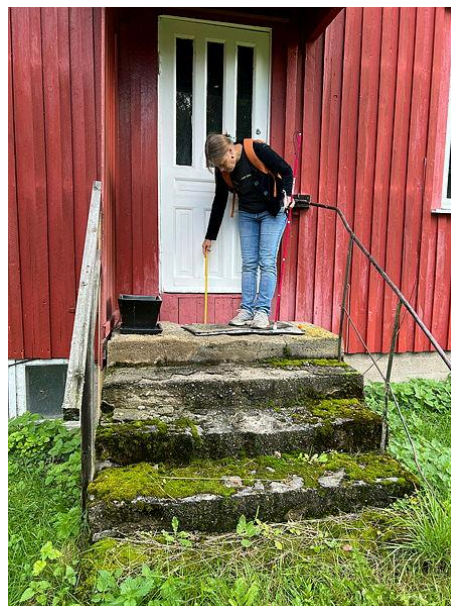
Bilde 4 Inngang Vinkelen (Foto: Akershus fylkeskommune)

| Utfordringer | Mulige utbedringstiltak |
|---|--|
| <p>Tre innganger med bratte trapper, to av dem er for publikum.</p> | <p>Etablere trinnfri tilkomst til en av inngangene. En inngang har ikke original dør. Mulighet for utvidelsen og etablering av rampe?</p> |
| <p>Trappene mangler håndløpere og en dør har høyt trinn.</p> | <p>Etablering av noe å støtte seg på eller håndløpere i trapper.</p> |

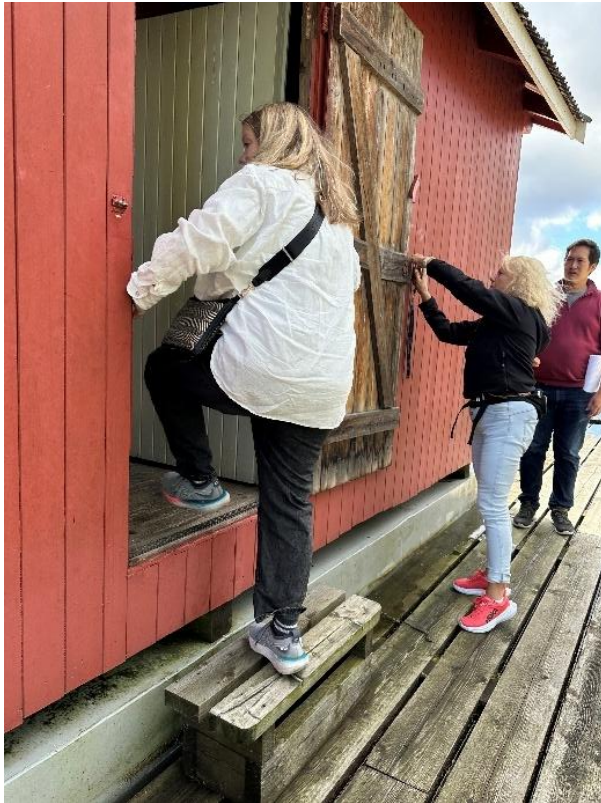
Bilde 5 Inngang hvilebrakke

| <b>Utfordringer</b> | <b>Mulige utbedringstiltak</b> |
|--|---|
| <p>Høye trinn og terskel mot hvilebrakkene. Håndløpere eller støttemulighet inn til brakkene mangler.</p> | <p>Etablere av noe å støtte seg.</p> <p>Undersøke mulighet for trinnfri tilkomst inn til én ikke original hvilebrakke.</p> |

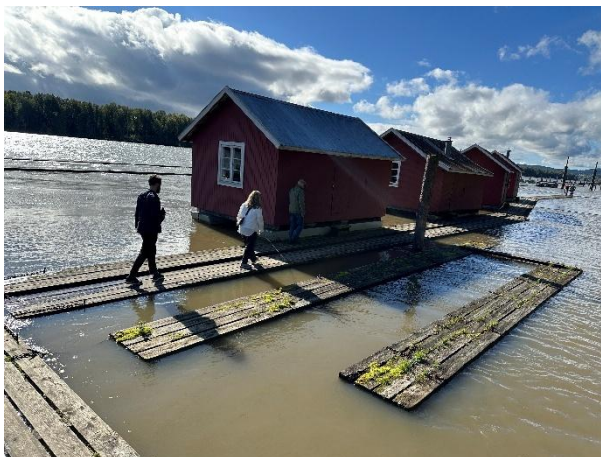
Bilde 7 Lenser på elva

| <b>Utfordringer</b> | <b>Mulige utbedringstiltak</b> |
|--|---|
| <p>Smale og glatte stokker flytende på vannet. Det mangler sikring mot kanter eller vannet. Ved test av briller med redusert syn, ligger fokus på å holde balansen og ikke på opplevelsen.</p> <p>Ved bruk av hvit stokk hang den fast flere ganger i brede sprekker mellom flytende stokker.</p> <p>Vannveien mot øya (for fritidsaktiviteter) og ved en gammel brakke (hvilebrakke?) har samme utforming og utfordringer.</p> <p>Øya brukes av familier, skoler osv.</p> | <p>Utvidelsen/tilrettelegging av demonstrasjonsområdet eller etablering av et alternativt område som har f.eks. ramper i tilkomst, håndløpere og stabilere gangvei på vannet.</p> <p>Bedre tilpasning av hele alternativt område uten å ødelegge hele kulturminneopplevelsen.</p> <p>Etablere ny guidet tur på vannet med et av fartøyene, kan gi en nesten likt opplevelse.</p> <p>Mulighet for alternativ vei til øya? Ferge?</p> |

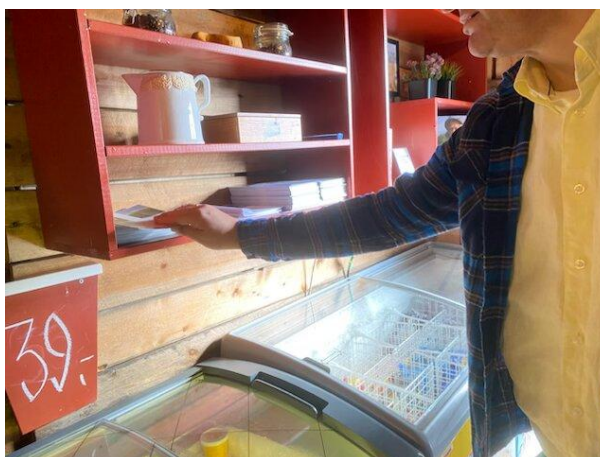
Bilde 9 Informasjonsbrosjyrer i cafeen

| <b>Utfordringer</b> | <b>Mulige utbedringstiltak</b> |
|---|---|
| Plassering av sukker, te og informasjonsbrosjyrer er ikke tilrettelagt for mennesker i rullestol, kortvokste eller barn. | Etablere sukker, te og informasjonsbrosjyrer osv. tilgjengelig for alle og godt synlige (stående format?)<br>Lage informasjonsbrosjyrer som er intuitivt å forstå. |

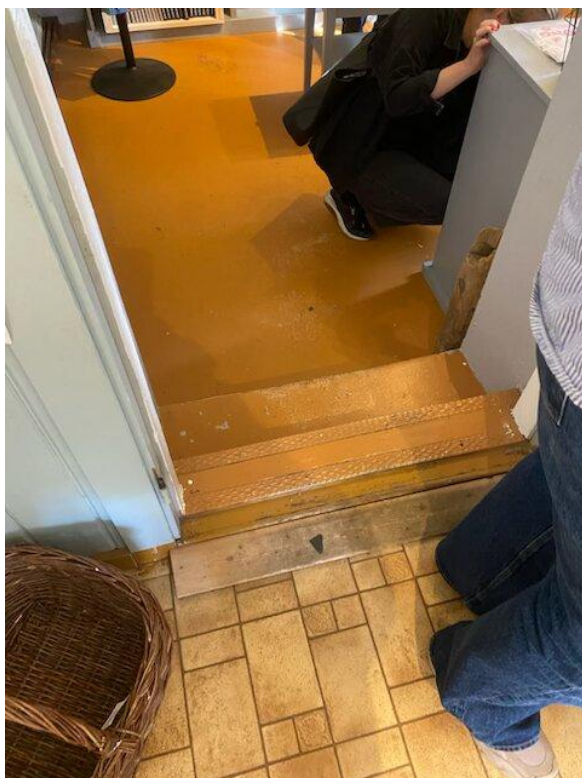
Bilde 11 Høye trinn i butikken

| <b>Utfordringer</b> | <b>Mulige utbedringstiltak</b> |
|---|---|
| Kanter og høye terskler i bygg og enkelte ramper. | Redusere høyder og/eller etablere eliminatorer. |

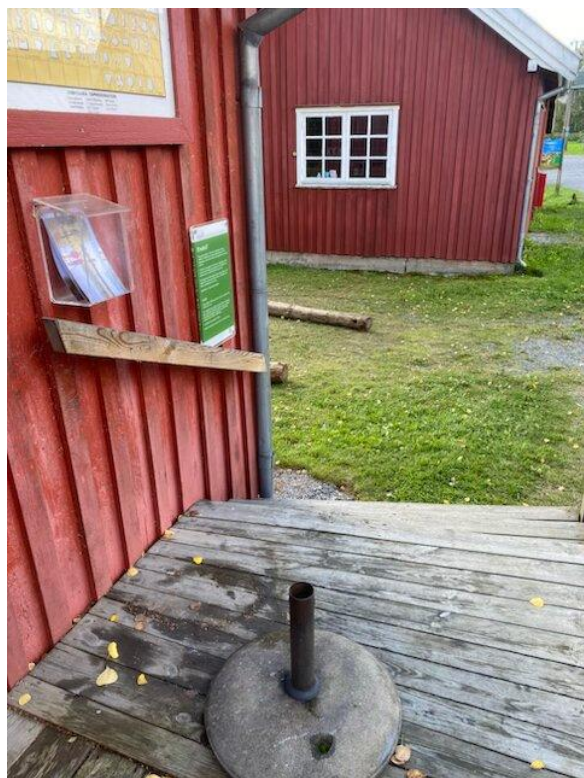
Bilde 12 Trapp i inngang til butikken

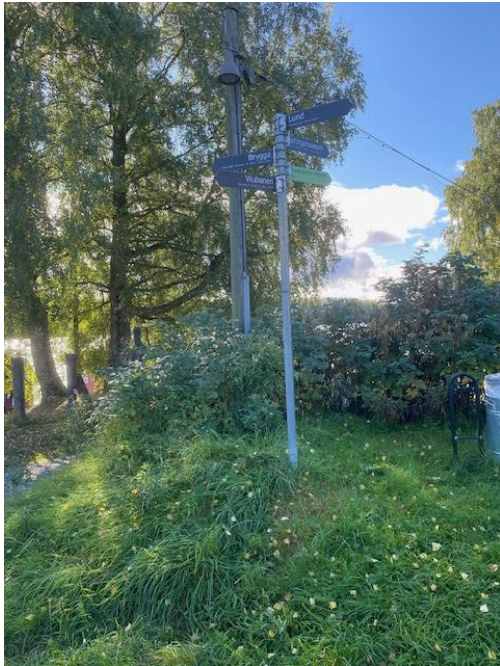
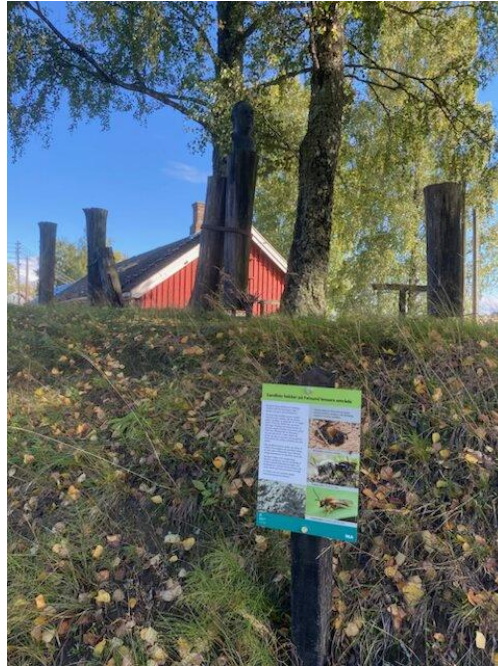
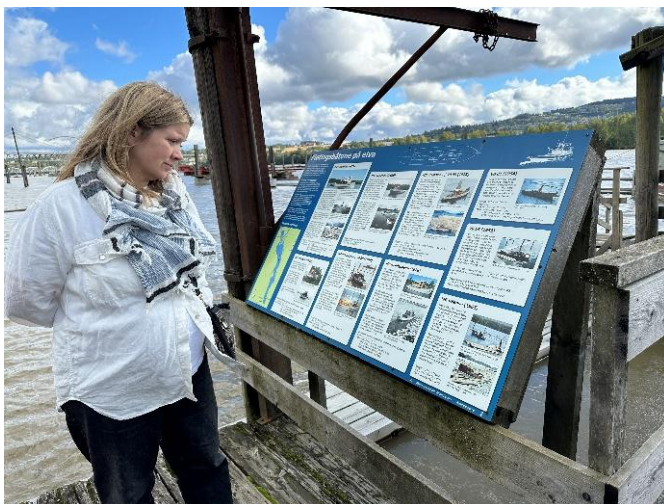
Bilde 13 Skilting ved atkomst

Bilde 14 Skilting i uteområde

Bilde 15 Skilting ved elveanlegget

| <b>Utfordringer</b> | <b>Mulige utbedringstiltak</b> |
|---|--|
| Liten skrift på skilt mange steder i uteområde, mange er for høyt plassert, enkelte med vanskelig vinkel eller det er ikke mulig å komme nært nok, pga. naturdekke. Gjelder også veibeskrivesskilt, som er vanskelig å lese for mennesker med nedsatt syn.<br><br>Bygget er skiltet med feil navn (er ikke butikk), utydelig informasjon. | Etablere skilt med større skrift, bedre kontrast, lavere plassering og som er intuitivt å forstå for mange. Guidete turer på mobil?<br>Vurdere etablering av taktilt oversiktskart, planløsninger og ved tilkomst til båter og hvilebrakker.<br>Etablere fast dekke i atkomst og rundt skilt for å komme nært. |

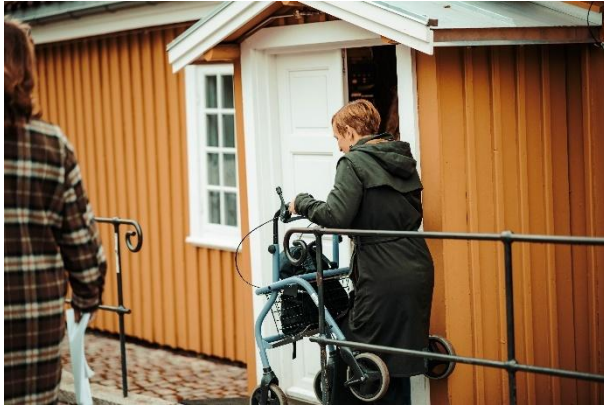
Bilde 167 Inngang til Munchs hus fra Edvard Munchs gate (Foto: Mandag igjen)

| Utfordringer | Mulige utbedringstiltak |
|--|--|
| Kanter fra Edvard Munchs gate mot inngang til Munchs hus. Satt opp for å øke sikkerhet for ansatte og besøkende mot trafikken. | Redusere trafikk i Munchs gate. Øker sikkerheten for alle trafikanter. |
| I inngangen er det terskel og en liten mobil rampe som heller litt. | Mobil rampe eller deksel som lage en jevn og fast overgang mellom fortau og huset.<br><br>Etablere fast rutine på å montere den mobile rampen i inngangen, sjekk om det blir snublefare for andre. |

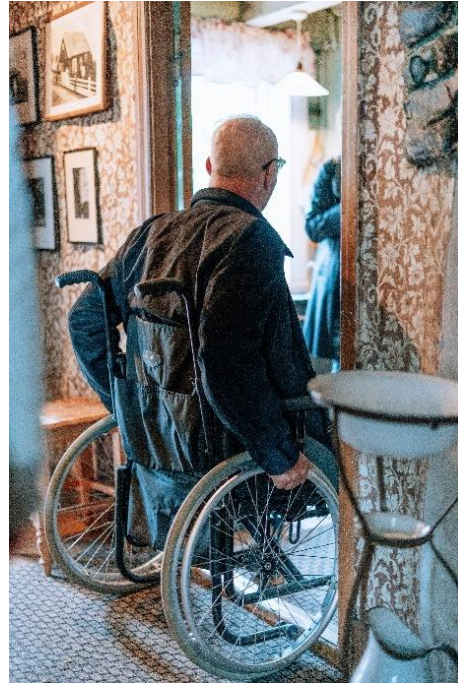
Bilde 178 I Munchs hus (Foto: Mandag igjen)

| Utfordringer | Mulige utbedringstiltak |
|--|--|
| Dårlig belysning og kontraster inn i bygget. | Dele ut mobil belysning til besøkende. Formidlerne bruker lommelykt i dag. |
| Høye terskler. | Etablere terskeleliminatorer i dører som har nok bredde for rullestol og som fører til rom med tilstrekkelig bevegelsesareal. |

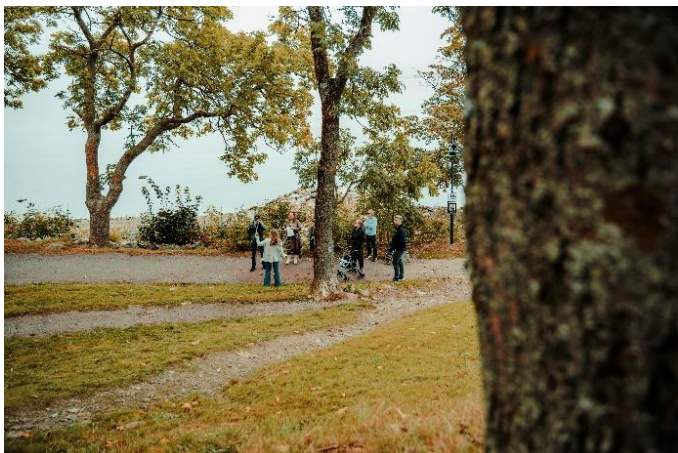
Bilde 19 Bratte og lange stier i parken.  
(Foto: Mandag igjen)

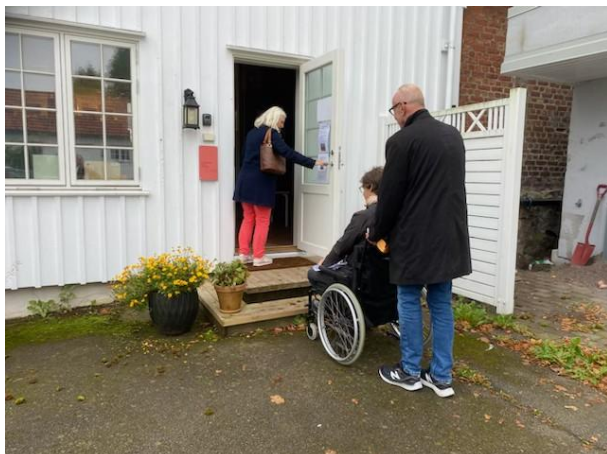
Bilde 21 Inngang til besøkscenteret

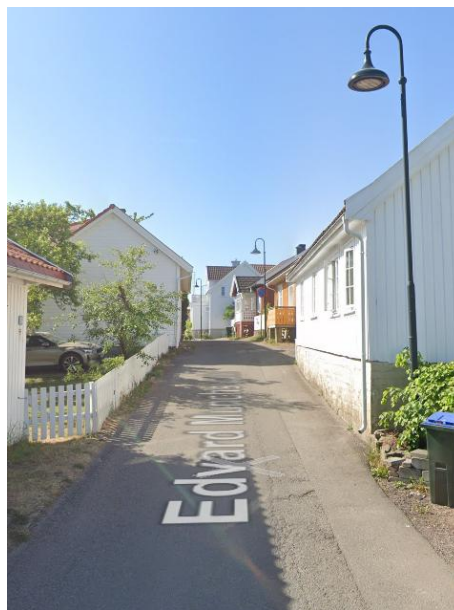
*Bilde 24 Trange gater med bratte  
helninger (Foto: Google maps)*

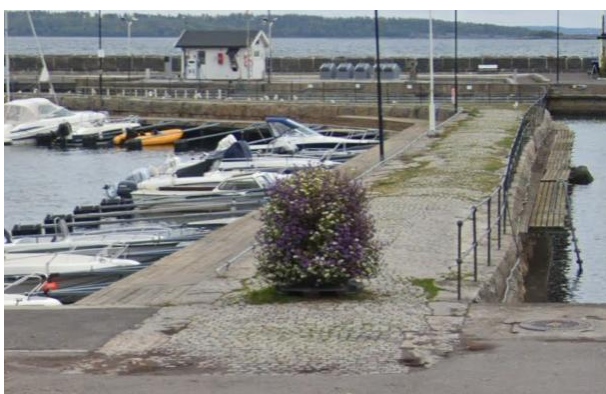
*Bilde 25 Broen fra "Pikene på broen" har ujevnt  
belegg. (Foto: Google maps)*
